## 沼めぐりコース再開！

大雪山国立公園高原温泉  
沼めぐり登山コース  
第3号 (7月20日)  
発行：ヒグマ情報センター

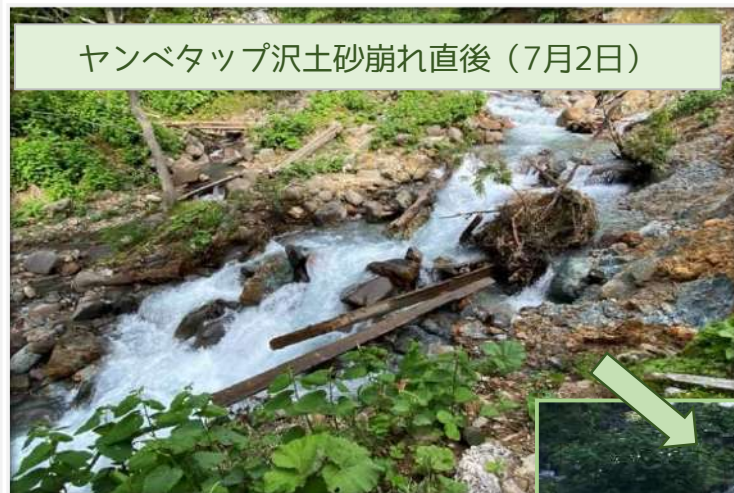
ヤンベタツ沢土砂崩れ直後（7月2日）

6月28日の豪雨によって崩落した橋の架け替えと土砂崩れによって崩壊していた登山道の修復が7月18日で完了しました。コース内をスタッフが点検巡視し、閉鎖していた沼めぐりコースを7月20日より再開しました。再開を待っていただいたみなさん、たいへんお待たせしました！

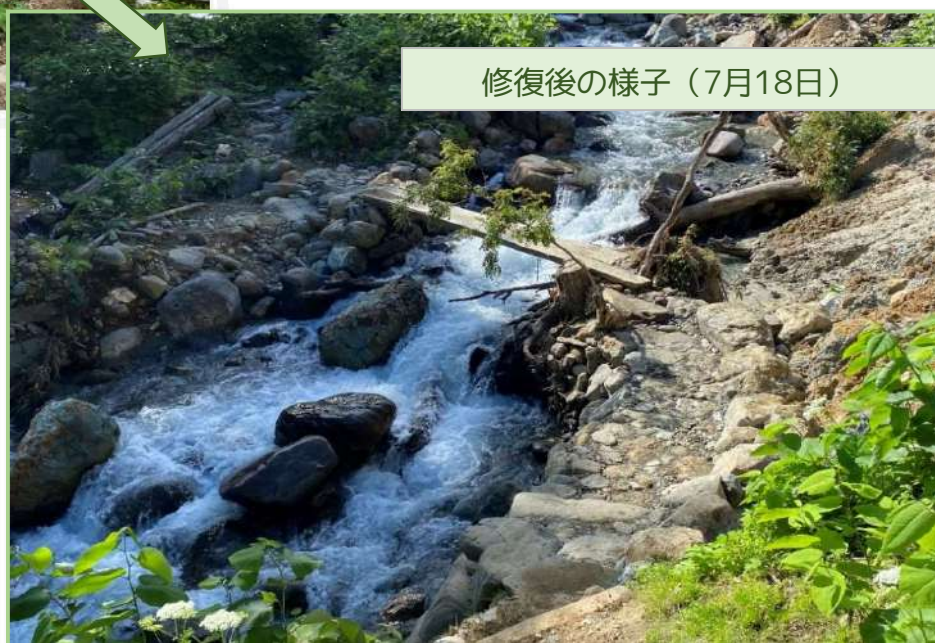
修復後の様子（7月18日）

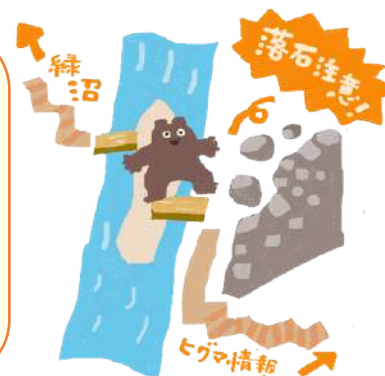
補修は完了しましたが、橋の手前（沢の左岸側）の斜面が不安定になっています。土留めをほどこしてありますが、通行の際は周りをよく見て注意して通行してください。

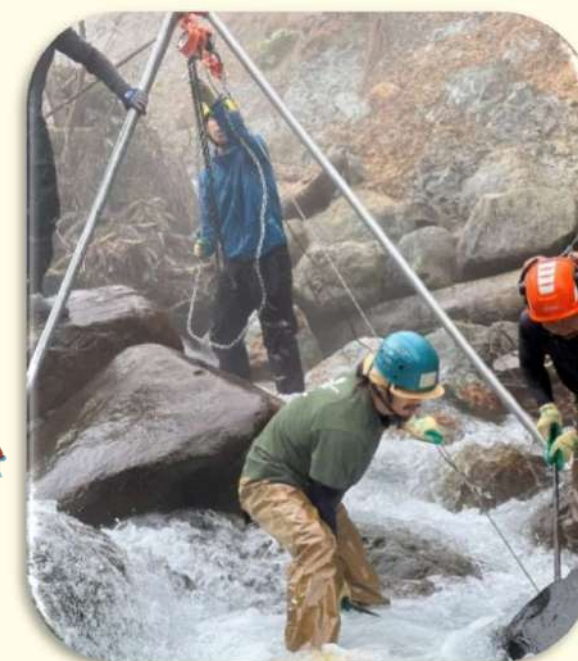
まずはチェンブロックなどを使って石を集めました。

人の手で運べる大きさのものは人力で運びます。

動植物の生態系を変えずに登山道を直したいので、その場にある石や木を使って補修します。

今回は崩れてしまった道の土台に、川の中にあつた大きな石を使いました。

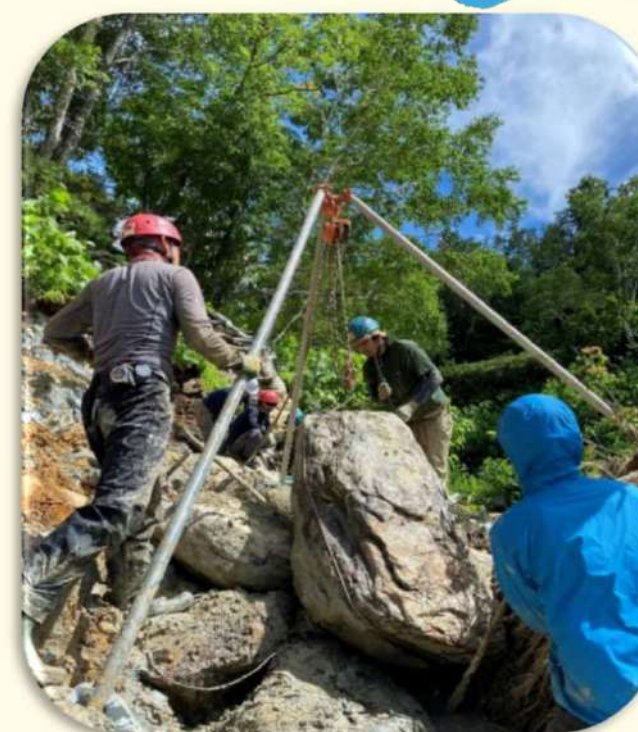
集めた石は、形や大きさを考えながら積んでいきます。

安定するように積み上げるのは簡単そうに見えてなかなか難しい…。石だけでなく倒木なども使って崩れないように調整していきます。

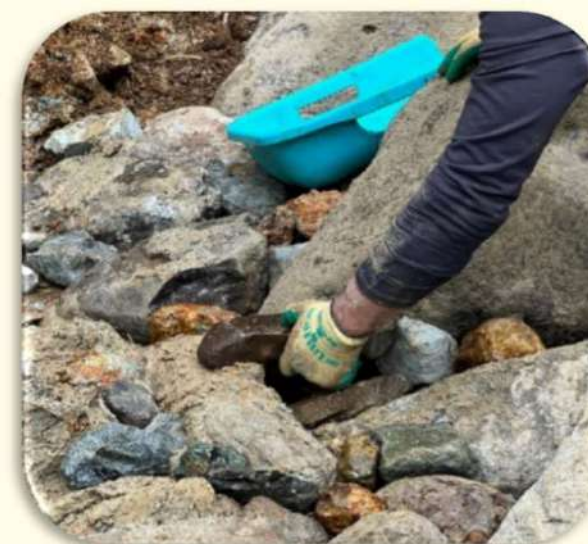
最後は歩きやすいように、石の隙間に小さな石や砂利などを詰めていきます。歩く人の目線や導線を想像しながら、安心して歩けるように仕上げます。
